PROGRAM PRAC KONSERWATORSKICH I RESTAURATORSKICH
OŁTARZA GŁÓWNEGO
Z KOŚCIOŁA P.W. ŚW. MICHAŁA ARCHANIOŁA I ŚW. ANNY W DYDNI

I. IDENTYFIKACJA ZABYTKU

III. STAN ZACHOWANIA

KATALOG FOTOGRAFII OBRAZUJĄCY STAN ZACHOWANIA OBIEKTU

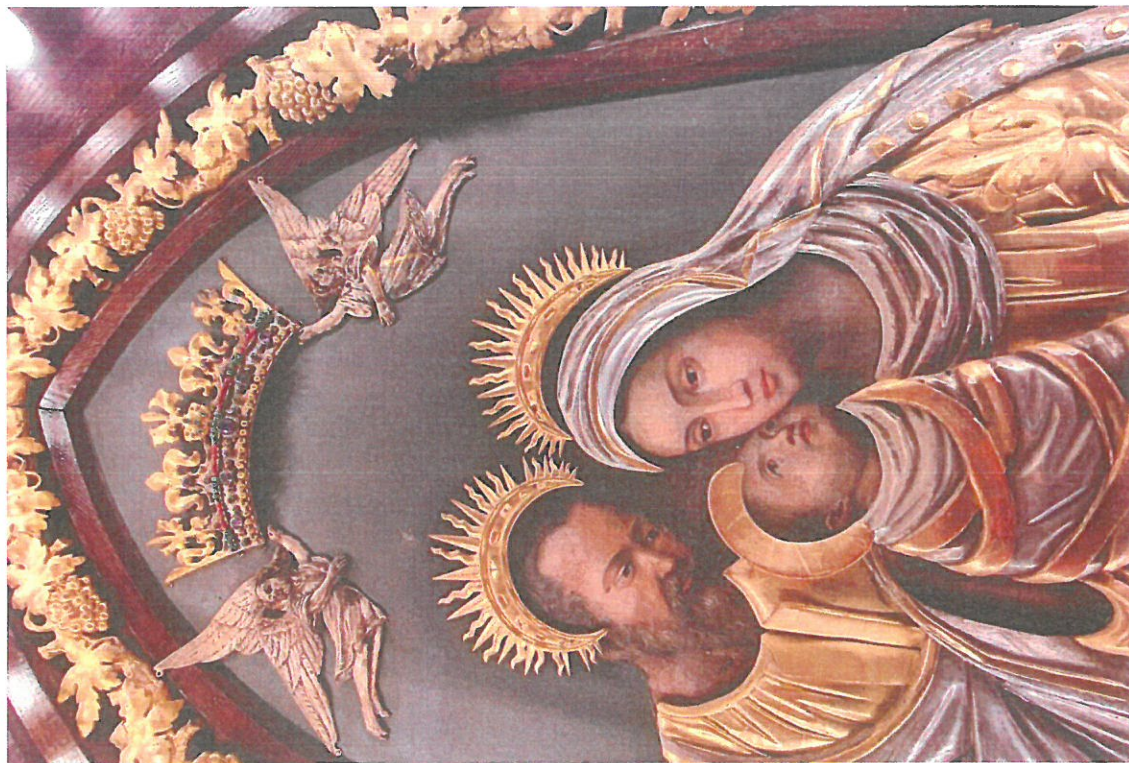
Fot.2 Fragment głównego obrazu Święta Rodzina. Postaci wycięte po formie i naklejone na nowsze wtórne płótno. Sukienki drewniane silnie zdegradowane prze owady.

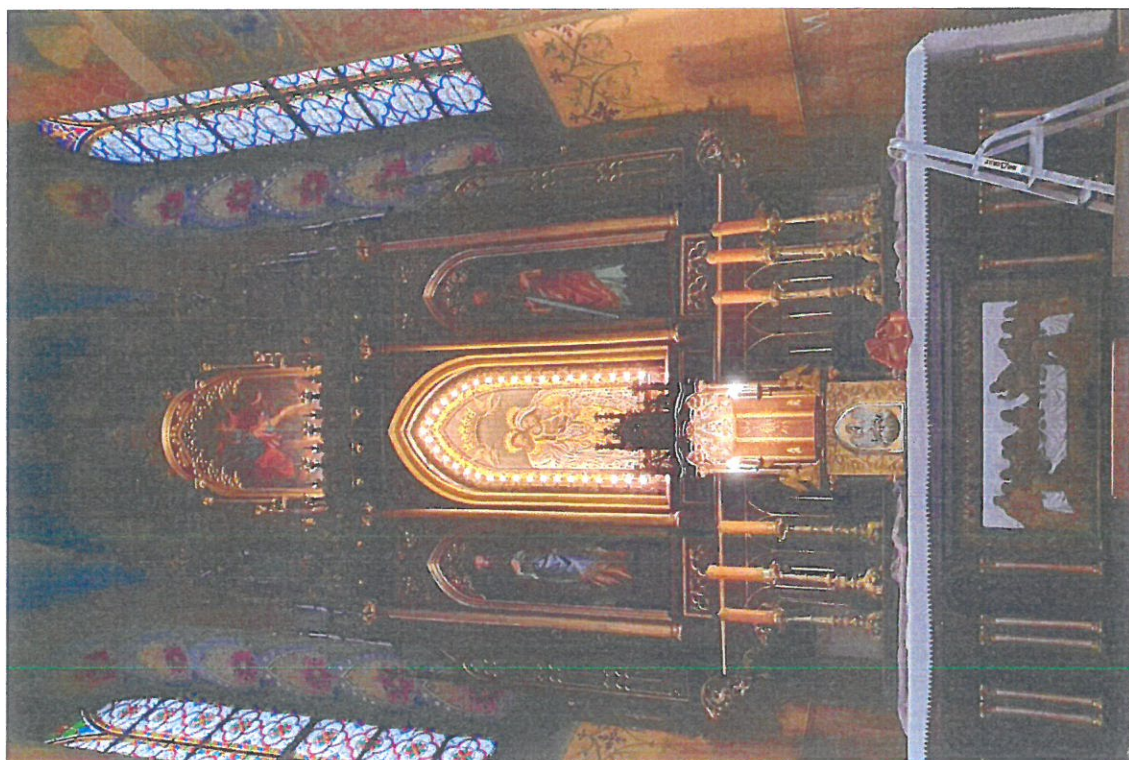
Fot.1 Widok ogólny ołtarza w prezbiterium z odsłoniętym obrazem Świętej Rodziny. Wadliwie wykonane podświetlenie i wtórne przemalowania obniżają estetykę obiektu.

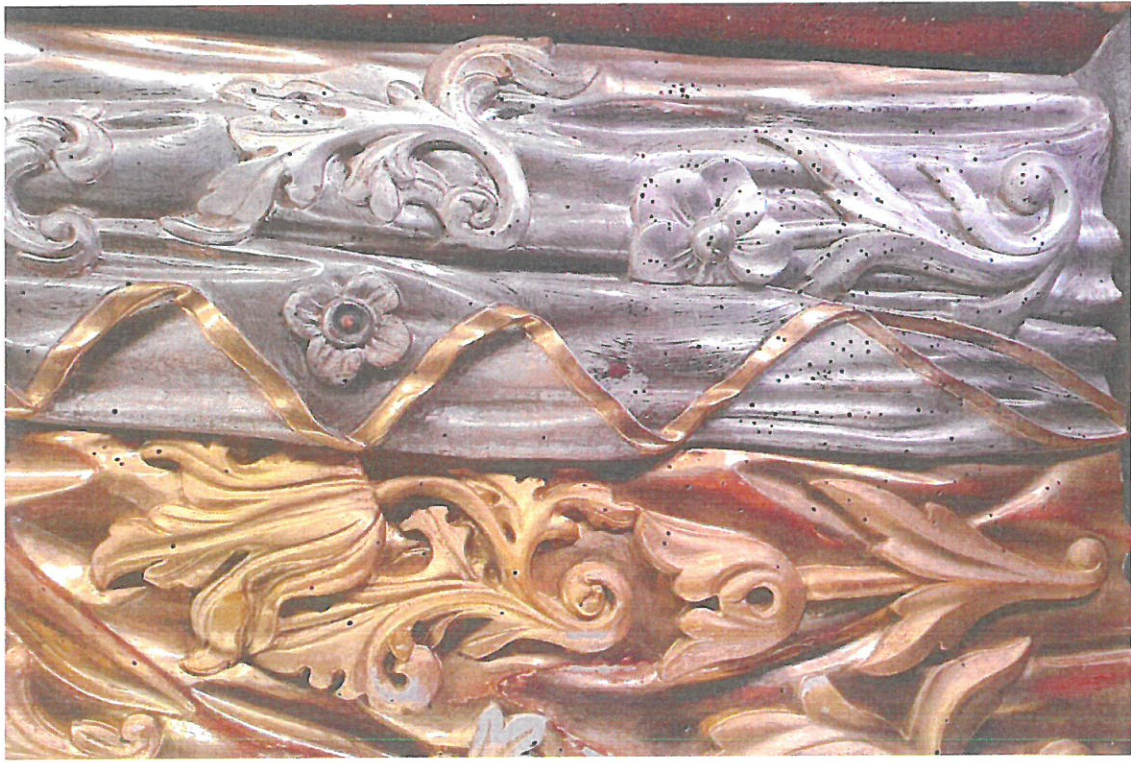
Fot.3 Detal sukienek obrazu Święta Rodzina. Dalece zaawansowana degradacja drewna przez owady.

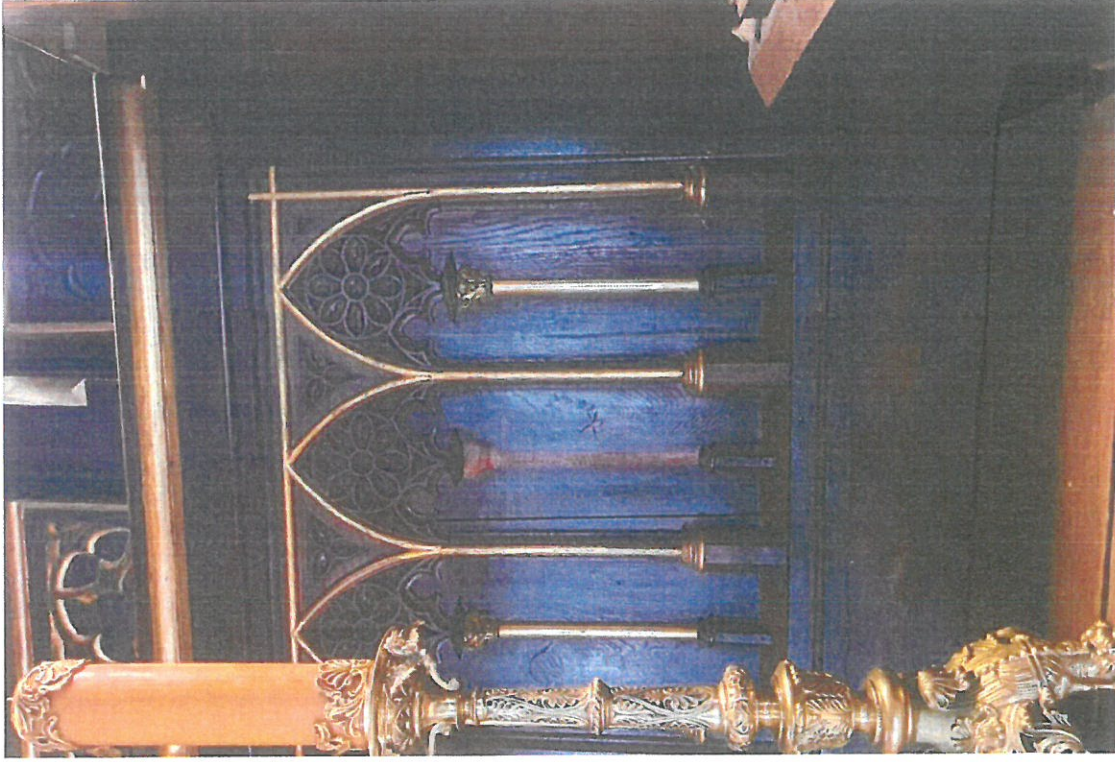
Fot.4 Fragment predelli. Zwraca uwagę nieestetyczna wtórna farba na strukturze, ubytki detali snycerskich oraz aktywne zerowiska owadów w detalach snycerskich.

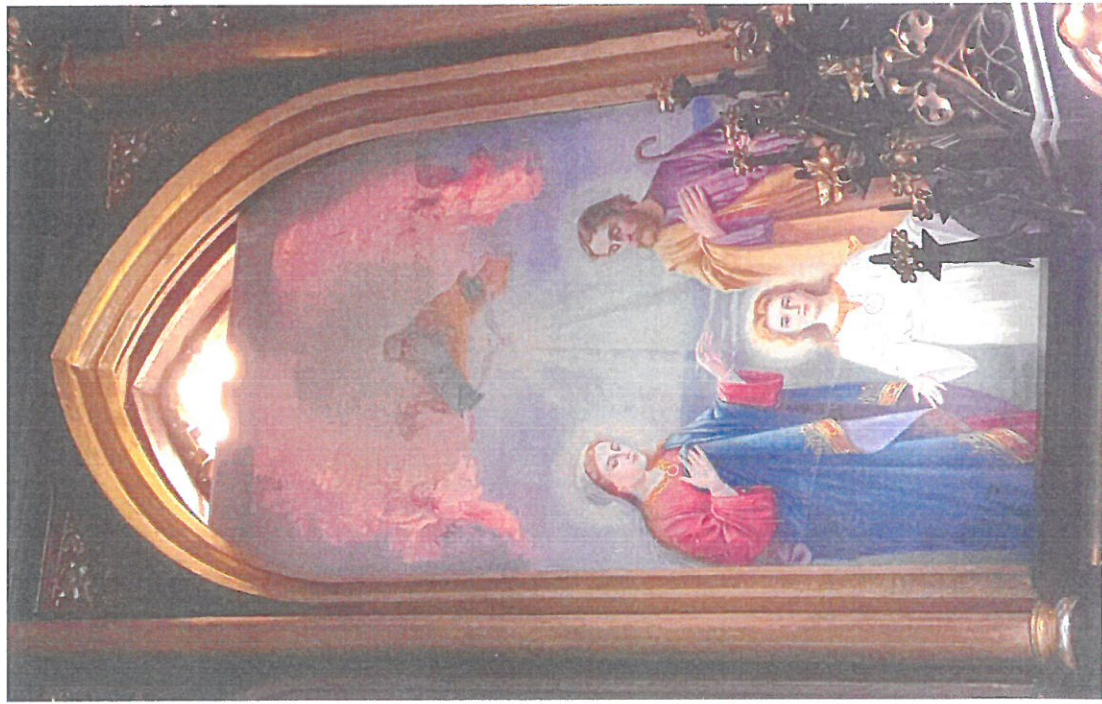
Fot.5 Jeden z obrazów w zasuwie z wizerunkiem Świętej Rodziny, przetarcia warstwy malarskiej, pofałdowanie i zniekształcenie płóciennego podłoża.

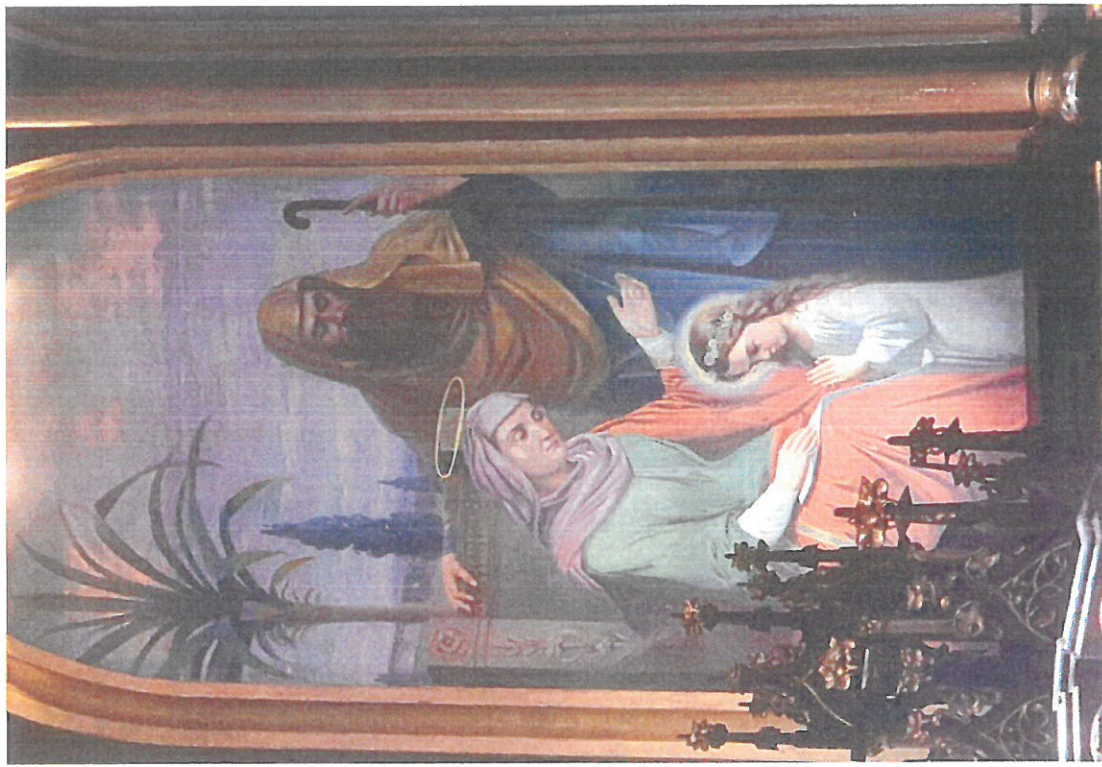
Fot.6 Drugi obraz z zasowy Mała Maryja z rodzicami silnie zabrudzony.

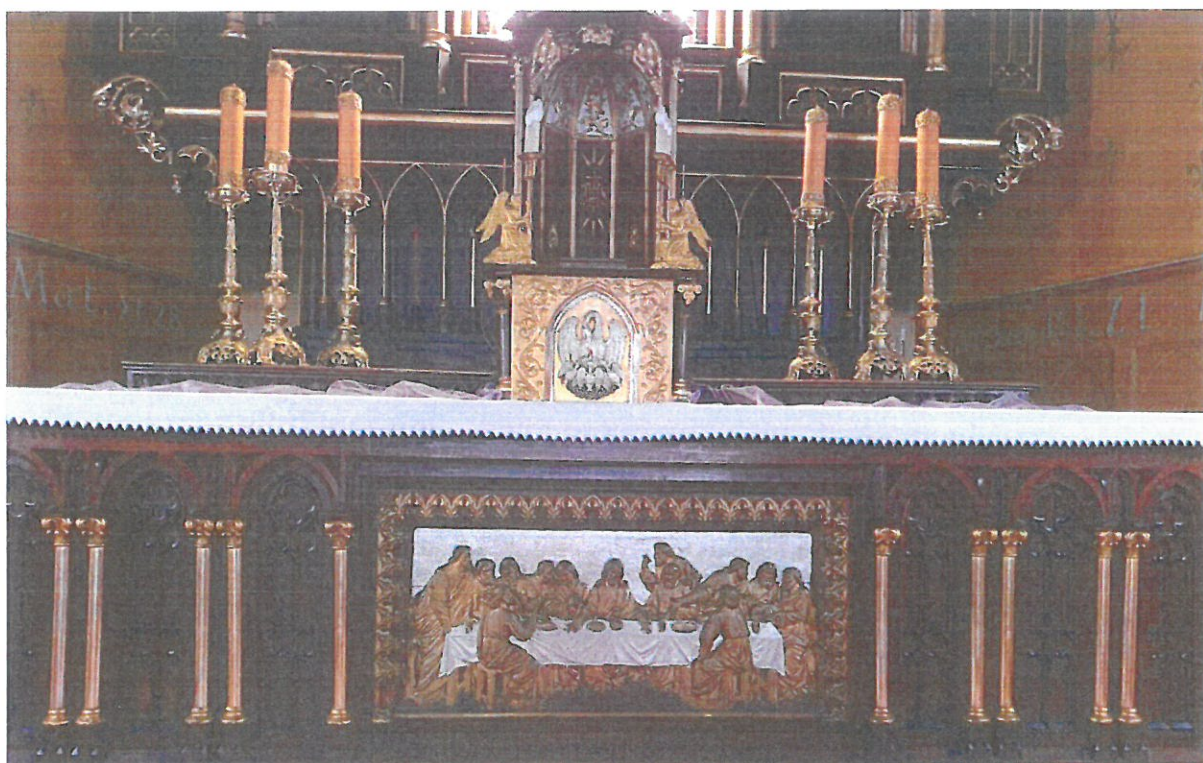
Fot.7 Antependium, predella i tabernakulum z Tronem Chwały. Detale wystroju snycerskiego oraz biel desek struktury zniszczone żerowaniem owadów. Pozłota zniszczona i skorodowana.

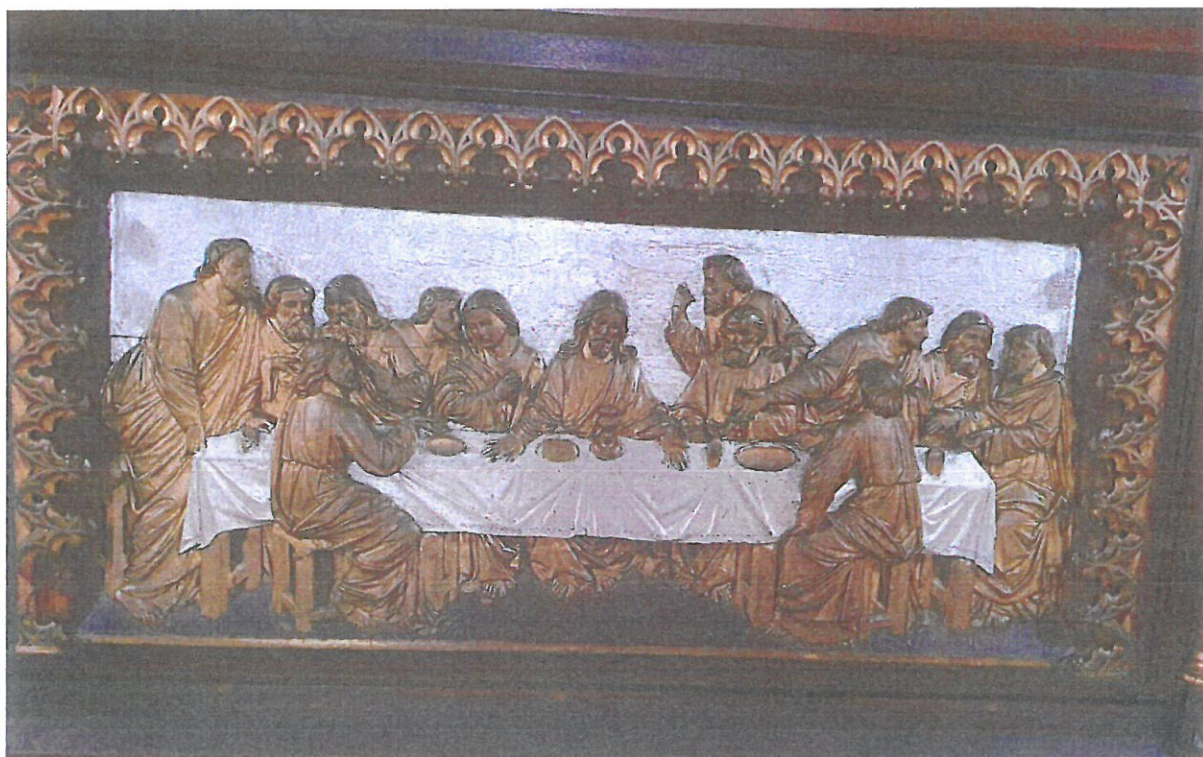
Fot.8 Płaskorzeźba z antependium przedstawiająca Ostatnią Wieczerzę. Drewno silnie zdegradowane przez owady, złocenia i srebrzenia skorodowane i zabrudzone.

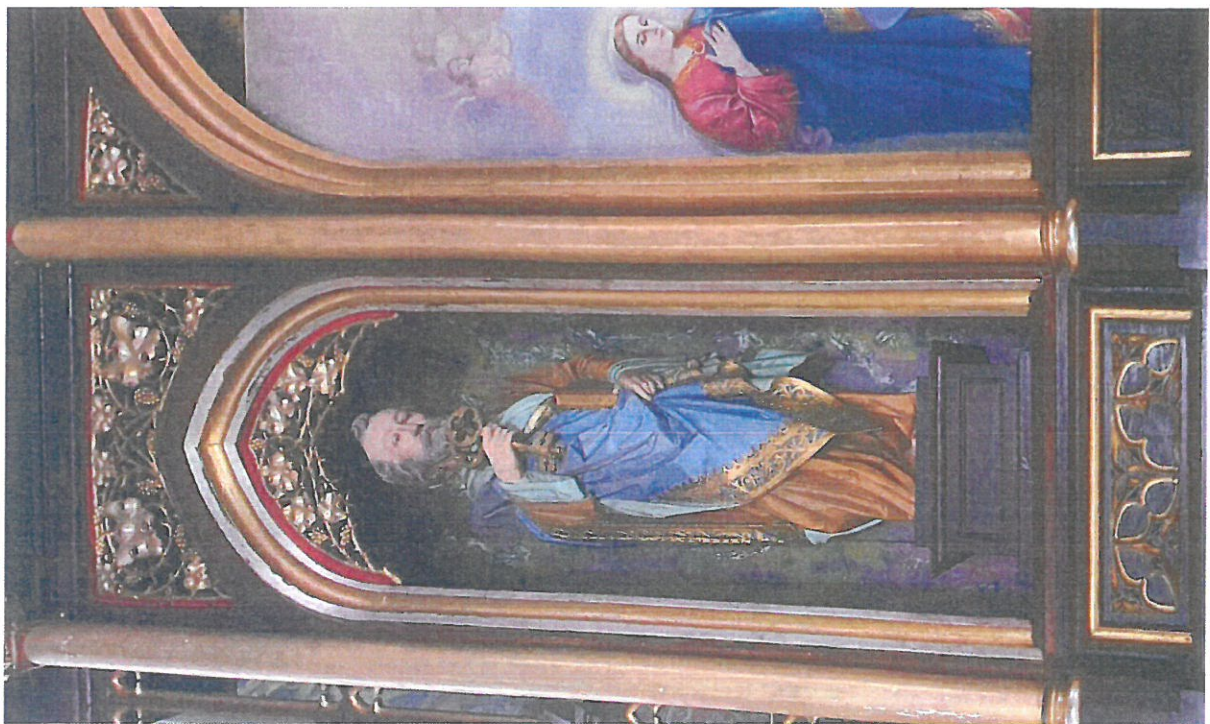
Fot.10 Rzeźba Św. Piotra w niszy bocznej. Obiekt silnie zabrudzony, złocenia skorodowane, liczne żerowiska owadów w opracowaniu snycerskim i rzeźbiarskim.
